## УМЕНЬШЕНИЕ ПОВРЕЖДАЕМОСТИ СТАТОРОВ МОЩНЫХ ТУРБОГЕНЕРАТОРОВ, ВЫЗВАННЫХ ВИБРАЦИЕЙ В ТОРЦЕВОЙ ЗОНЕ (АНАЛИЗ, ГИПОТЕЗЫ, ЭКСПЕРИМЕНТ)

### Decrease in the damage of powerful turbogenerator stator caused by vibration in the end zones (analysis, hypotheses, experiment).

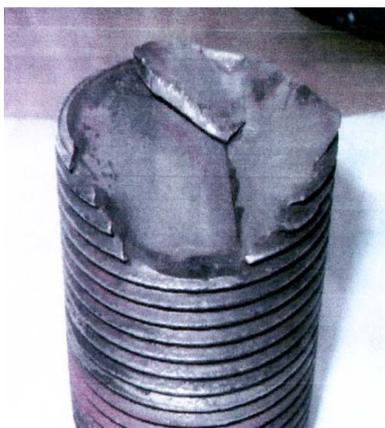
Рис. 1. Усталостный излом хвостовика стяжной призмы по резьбе М64х4 турбогенератора ТВВ 1000-2УЗ

При анализе причин разрушения тяжёлых призм в основу была положена теория усталостного разрушения материалов, с помощью которой были получены расчетные результаты, позволяющие определить время эксплуатации ТГ (в виде количества циклов знакопеременной силы, изменяющейся с частотой 100 Гц) до разрушения хвостовиков тяжёлых призм.

В предположении 10-летнего периода эксплуатации ТГ, оценка циклически изменяющейся осевой силы, приложенной к торцевым элементам сердечника и способной вызвать разрушение тяжёлых призм, была выполнена на основе теории усталостного разрушения и составила 514 кН (52,41 тонны) [4, 6]. При этом 10 годам непрерывной работы ТГ соответствовало  $3.153 \cdot 10^{10}$  циклов изменения осевой силы с частотой 100 Гц.

Сравнение найденного значения электромагнитной силы в 55,22 тонны со значением силы в 52,41 тонны, рассчитанной по условиям усталостного разрушения хвостовиков тяжёлых призм, демонстрирует

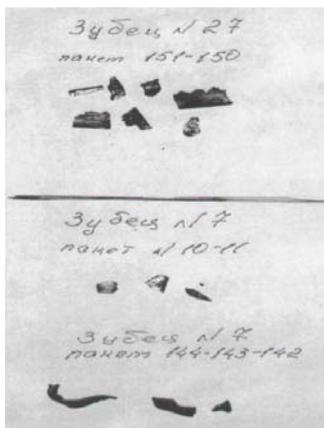
Рис. 2. Фрагменты разрушенных зубцов сердечника статора турбогенератора ТВВ 1000-2У

Исходя из результатов системного анализа отказов и дефектов статоров турбогенераторов ТБВ-1000-2У3, было также проведено моделирование процесса усталостного разрушения зубцов крайних пакетов сердечника статора [3]. Была предложена расчетная модель, позволяющая объяснить явление разрушения зубцов резонансными процессами, обусловленными вибрациями сердечника статора.

Предположив, что вследствие разрушения клевого слоя расслоение зубца произошло лишь в одном месте пакета, две отдельные части зубца могут резонировать самостоятельно. В экстремальном случае зубец может быть расслоен (распушен) на отдельные листы стали. Для нескольких характерных случаев расслоения зубца расчёты показали, что с уменьшением толщины отслоенной части зубца происходит снижение собственных частот его поперечных колебаний, т.е. отдельные его части могут резонировать самостоятельно. Это может вызывать резкое повышение амплитуды колебания и, как следствие, возрастание деформации и механических напряжений, что ускоряет процесс разрушения зубца.

Таким образом, предложенная гипотеза объясняет причины, приводящие к разрушению зубцов, расслоением склеенных пакетов сердечника вследствие потери склеивающих и изолирующих свойств клея при длительной эксплуатации турбогенератора и повышенной вибрацией отдельных групп листов электротехни-

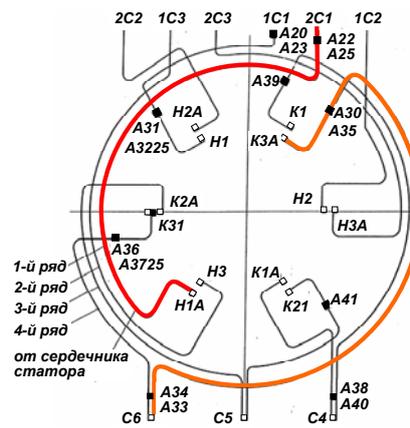
Рис. 3. Схема установки виброакселерометров FOA-100 и датчиков ИПА-9. Условные обозначения: ■ – датчики. Буквенные обозначения: **С** – секция шины; **Н** – начало шины; **К** – конец шины; **А** – датчик

Заслуживают внимания результаты экспериментальных исследований вибраций на ТГ третьего блока ЮУ АЭС с целью определения причин повреждаемости междуфазных соединительных шин обмотки статора турбогенератора (рис. 3.)

При измерении вибраций использовалась не принятая на станции характеристика вибрации – виброперемещение (измеряемая в микронах), а виброускорение, непосредственно регистрируемое вибродатчиками.

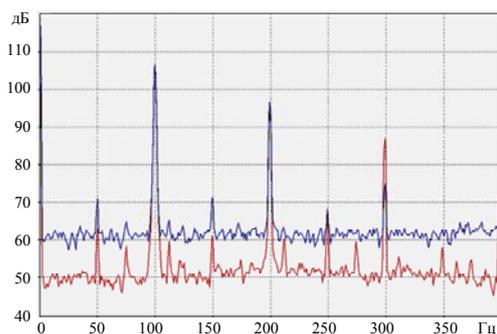
Экспериментально показано, что ряд соединительных шин совершают вынужденные колебания на частотах 100, 200, 300 и других частотах, кратных 100 Гц (рис. 4, 5).

Рис. 4. Фрагмент спектрограммы вибрации соединительной шины обмотки статора ТГ ТБВ 1000-2У3 в начале набора активной мощности

Наиболее интенсивные колебания, кроме частоты 100 Гц, происходят на частоте 200 Гц. Было установлено, что количество шин, имеющих собственные частоты, близкие к частоте 200 Гц, весьма велико, а это означает, что эти шины статора постоянно вибрируют в условиях, близких к резонансу на частоте 200 Гц, что и обуславливает их высокую повреждаемость [2].

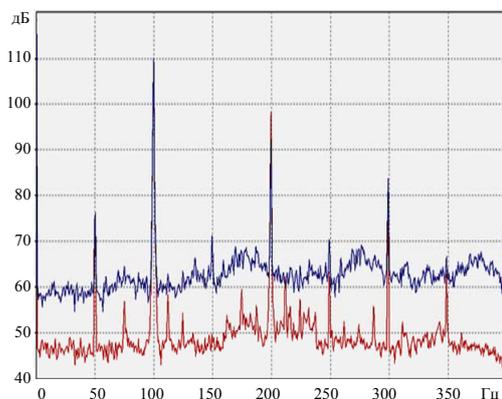
Рис. 5. Спектры вибраций шин через 10 час. 30 мин от начала набора мощности ТГ (шум, в основном, в области 50 – 400 Гц)
