Ю.М. Васьковський, О.А. Гераскін

## НАГРІВ РОТОРА ТУРБОГЕНЕРАТОРА ЗА НАЯВНОСТІ ДЕФЕКТІВ ОБМОТКИ РОТОРА І ФОРСУВАННІ СТРУМУ ЗБУДЖЕННЯ

#### Turbogenerator rotor heating in presence of rotor winding defects and excitation current forcing.

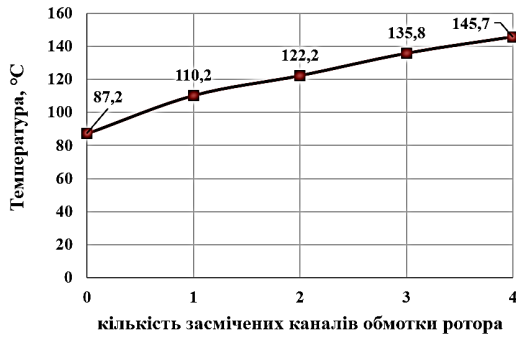
**3. Нагрів ротора при засміченні охолоджуючих каналів витків ОР.** На рис. 5 показано максимальну температуру в ОР при наявності засмічених охолоджуючих каналів витків ОР, розташованих в одному пазу.

Рис. 5. Максимальна температура в пазу ротора в залежності від кількості засмічених каналів ОР

З рис. 5 видно, що при закупорці в пазу 4-х з 10-ти існуючих вентиляційних каналів максимальна температура в цьому пазу зростає на 56 % і наближається до критично допустимої температури ізоляції класу F, а при більшій кількості засмічених каналів – перевищує допустиму температуру. На рис. 6 показано зростання градієнта температури в ізоляції ОР при засміченні охолоджуючих каналів. З рис. 6 видно, що при засміченні 4-х каналів градієнт температури в ізоляції ОР зростає в 2,2 рази. Таким чином, на відміну від коротких замикань витків закупорка їх вентиляційних каналів викликає суттєво небезпечні перегриви ОР.
